Сервис инструкция по ремонту ресиверов U2C S+ MINI / MAXI v.2.0

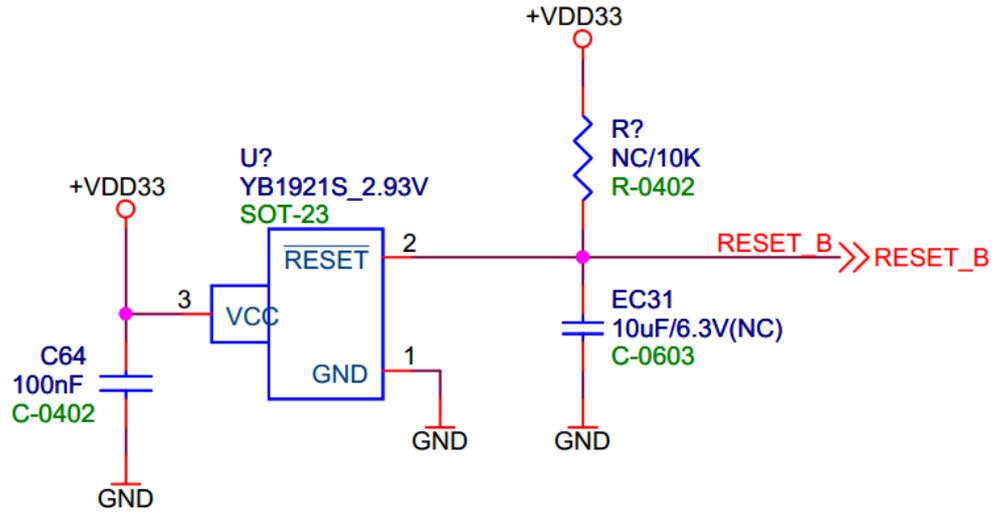
Схема сброса (RESET):

Проблема: **НЕТ ЗАПУСКА**, проверить:

- -питающие напряжения
- -кварцевый резонатор
- -схему сброса (reset)

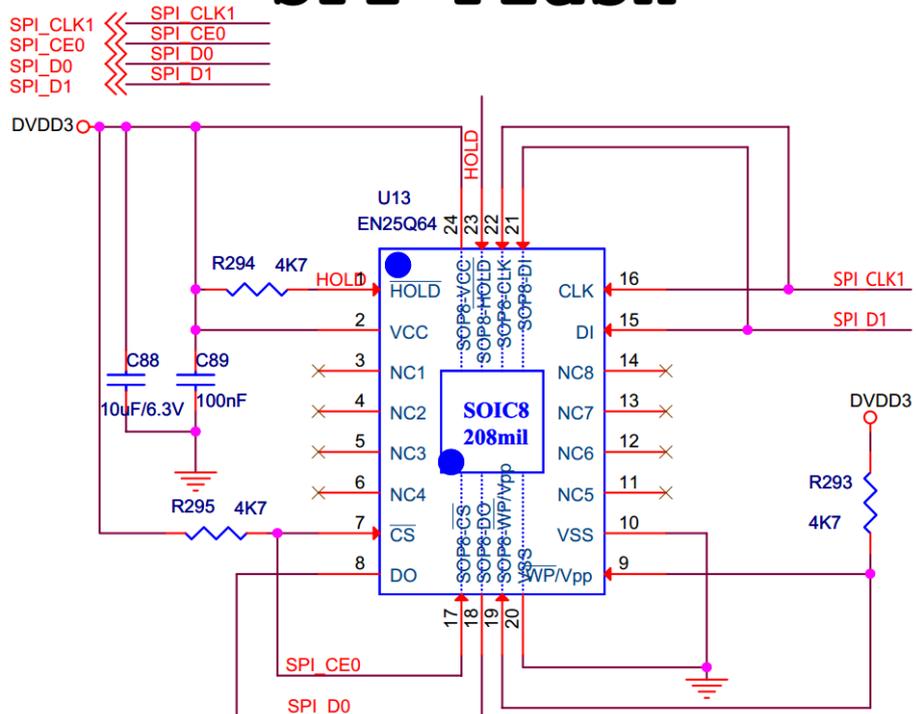
SPI Flash

Проверяем программное обеспечение в SPI FLASH (IC U13),

при необходимости прошиваем дамп памяти с помощью ПРОГРАММАТОРА SPI FLASH:

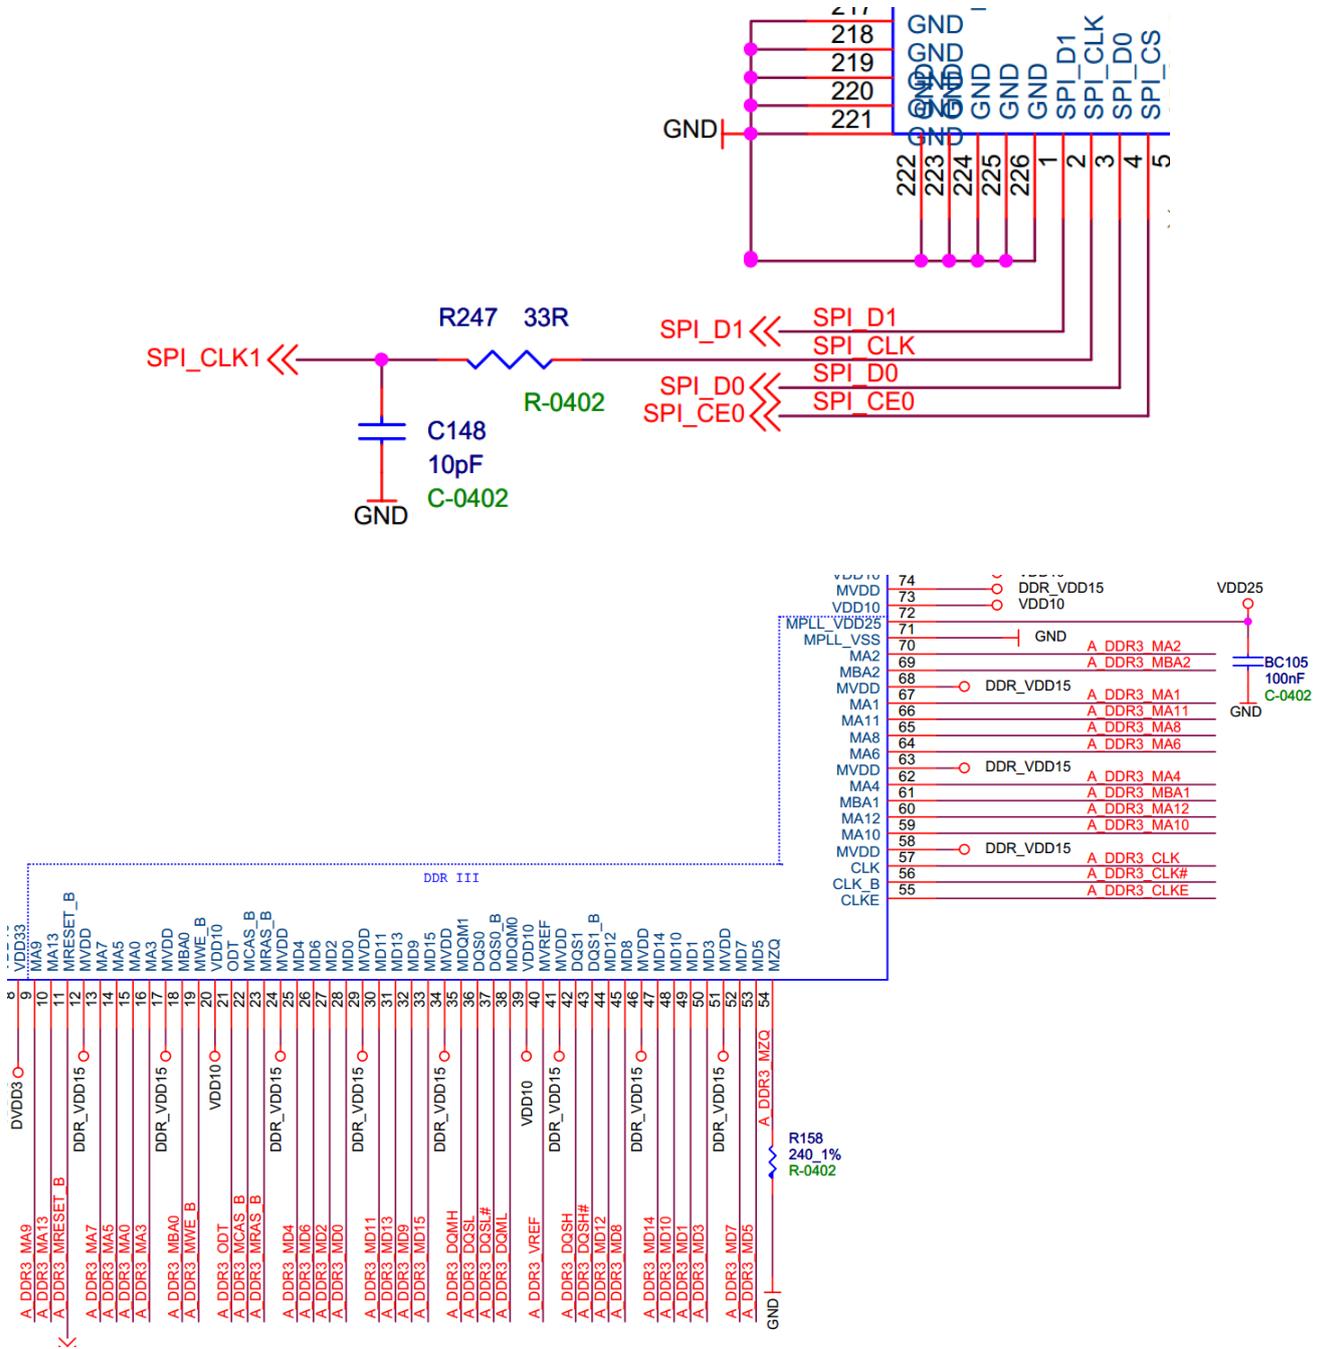
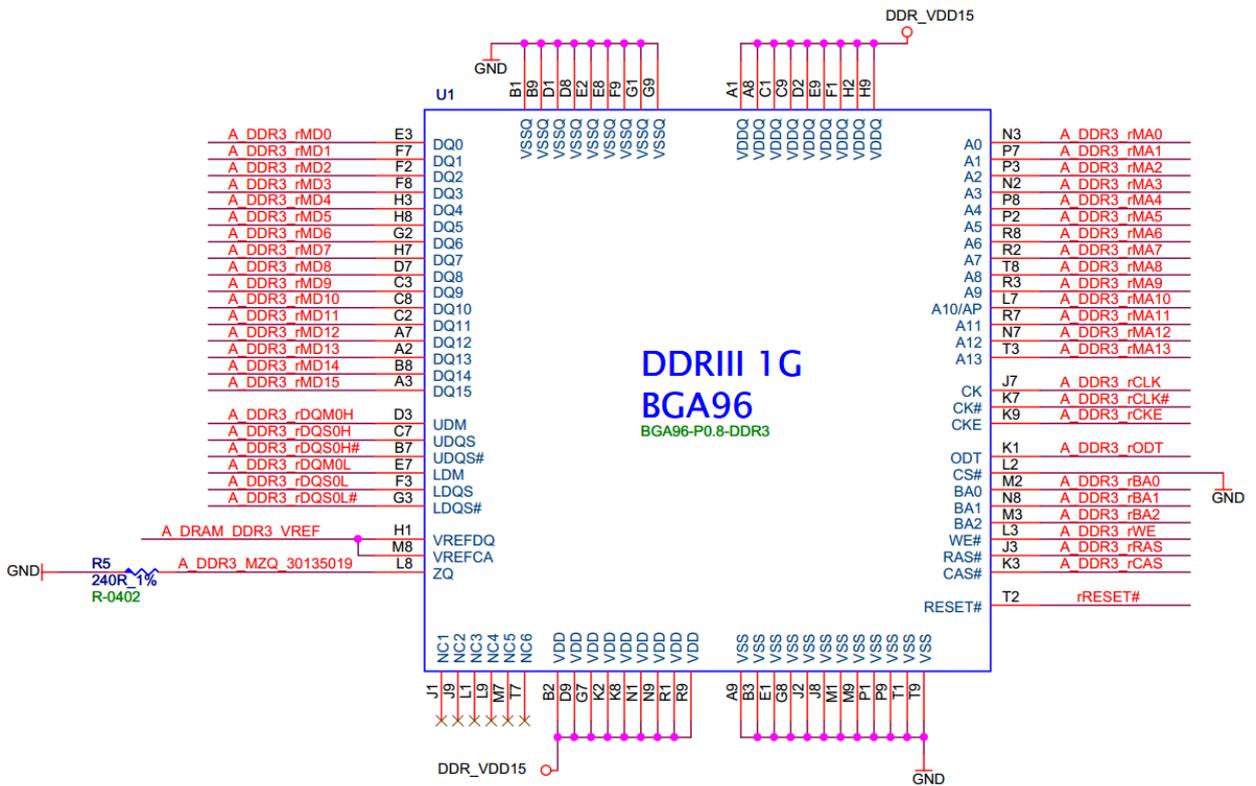
Проверяем соединения CPU 1512A (U14) с флеш (U13) и DDR3 (U18) – осциллографом и методом «прозвонки» по печатной плате:

- -линию сброса:
- -шину данных:
- -линию тактового генератора:

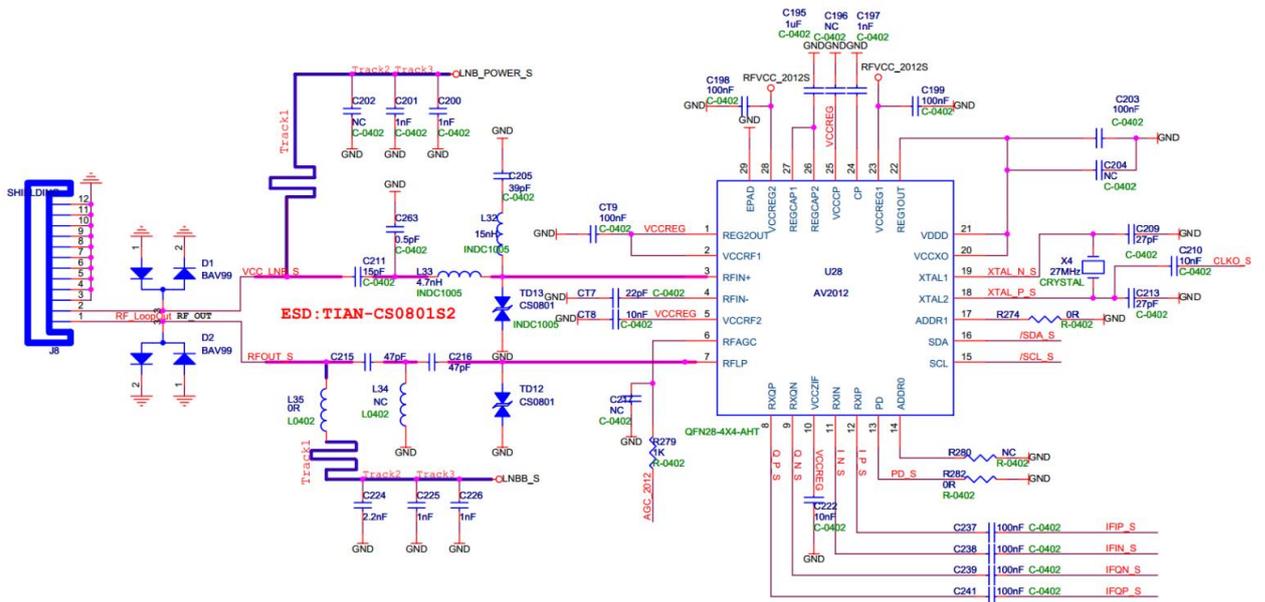
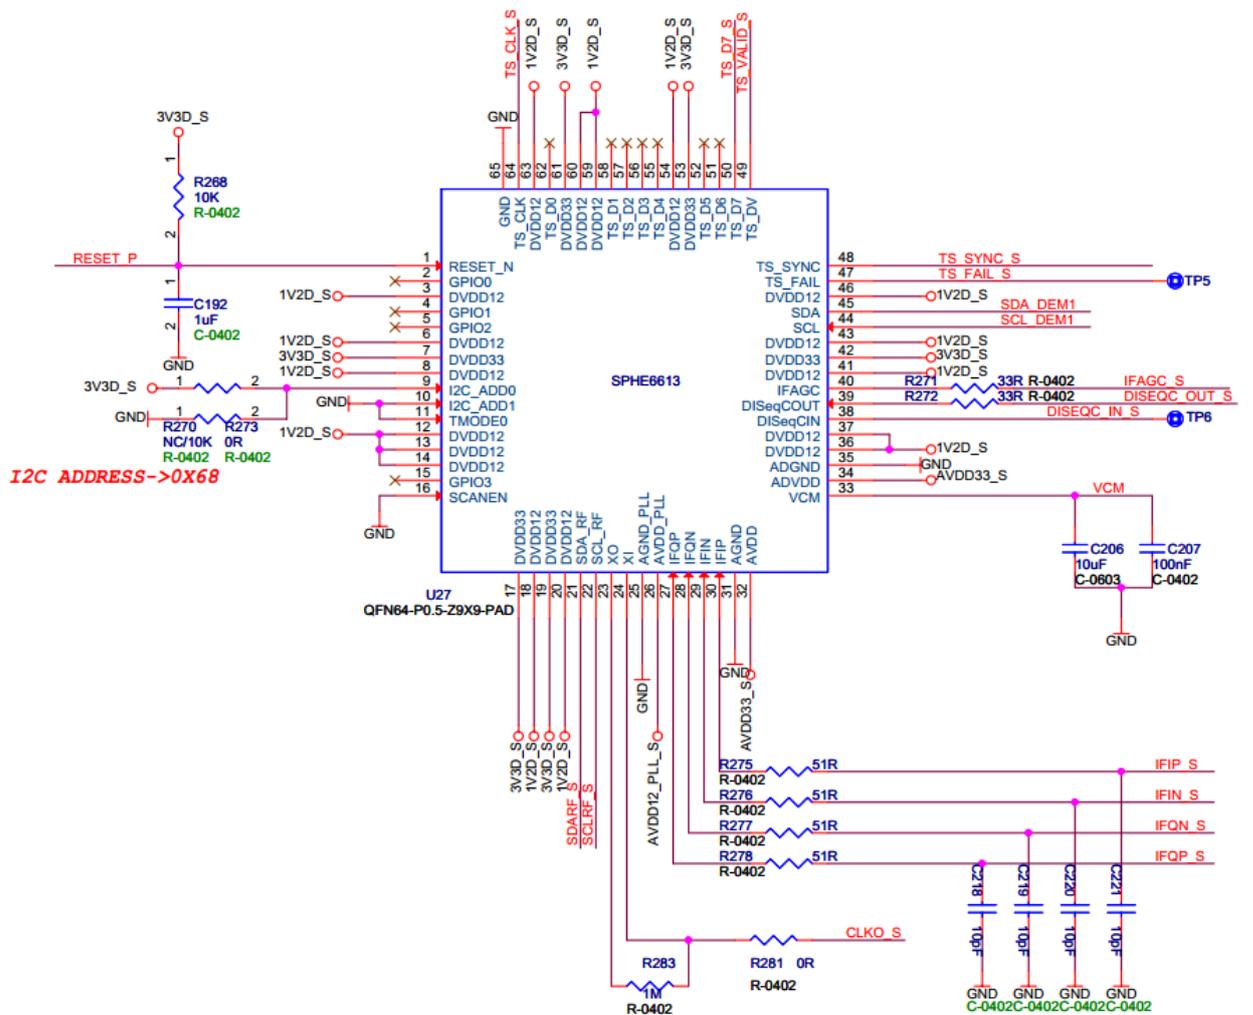
Проблема: НЕТ СИГНАЛА, проверить:

- -все питающие напряжения
- -схему питания
- -проверить элементы AV2012 (U28), также 6613 (U27), сопутствующие элементы и связи (обвязка)

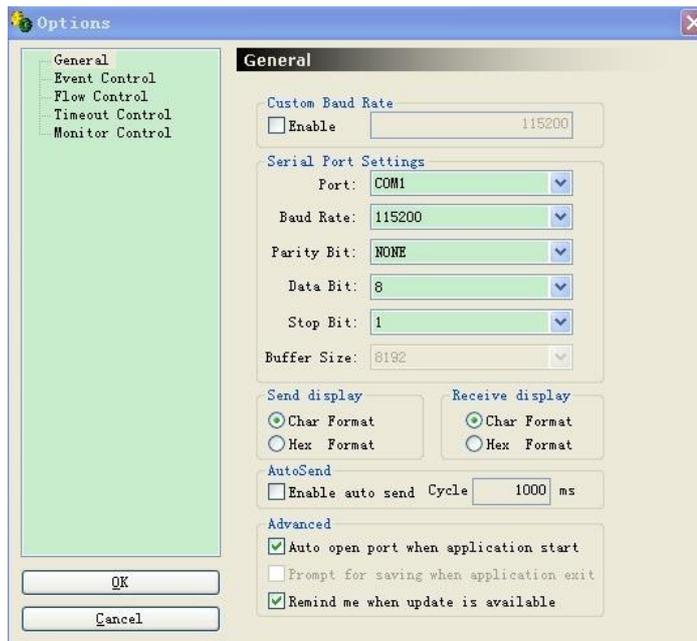
Пример ремонта ресивера U2C S+ MAXI с дефектом – НЕТ ЗАПУСКА:

- проверены все питающие напряжения – все в порядке

- проверен кварцевый резонатор X1 – все в порядке
- проверена схема сброса (RESET) – все в порядке
- затем ресивер подключен по RS232 к компьютеру, смотрим лог загрузки с помощью программы AccessPort:

Далее – память DDR3 аккуратно прогрета феном, ресивер начал загружаться ОК!
