Сервис инструкция по ремонту ресиверов U2C S+ MINI / MAXI v.2.0

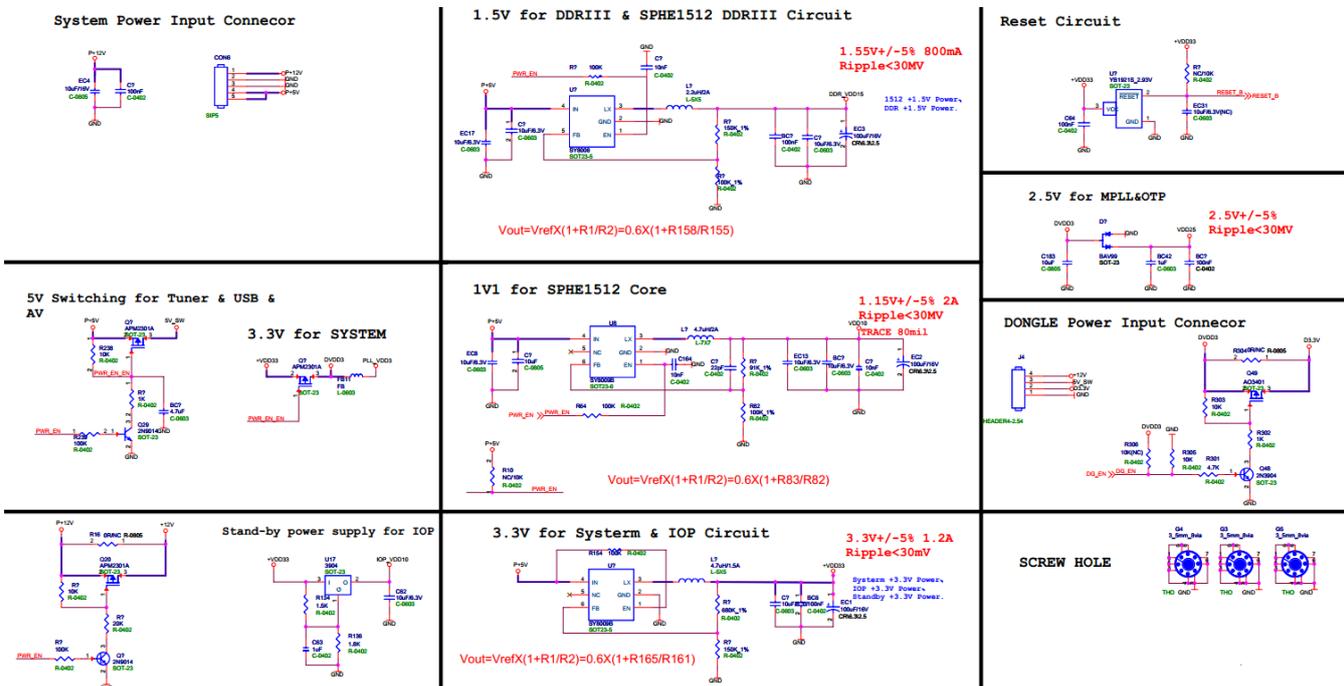
- На первых шагах ремонта, необходимо проверить все питающие напряжения
- такие как 5v; 3.3v; 1.5v; 1.1v; питание LNB и т.д:

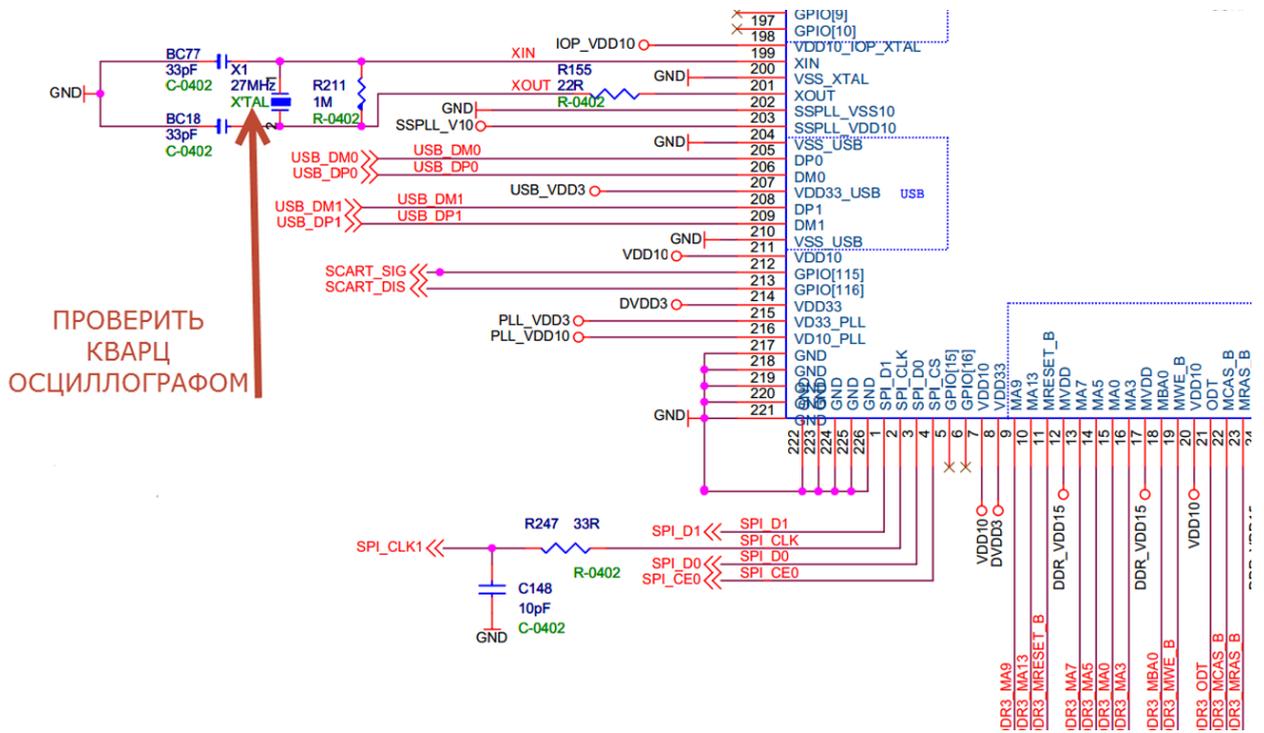
Необходимо проверить осциллографом генератор на кварцевом резонаторе:

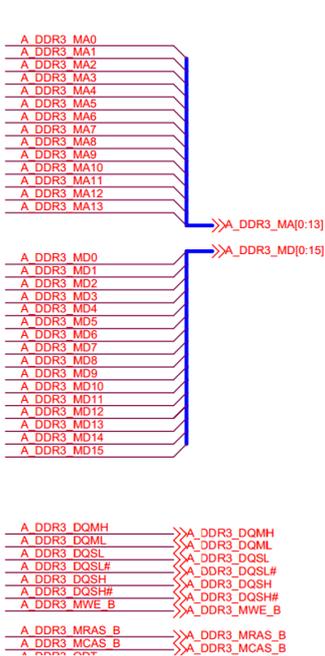
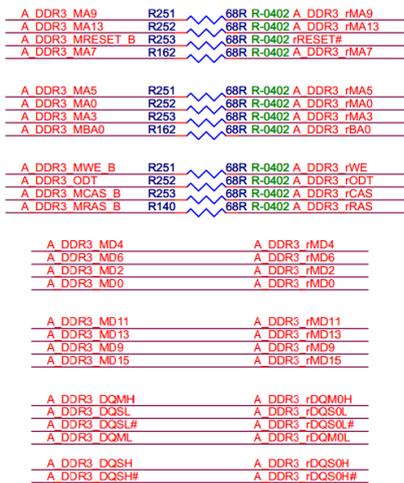
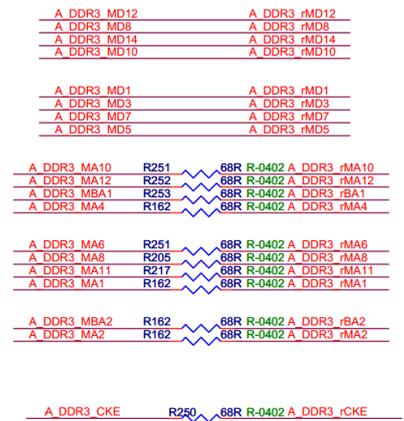
Проверяем соединения CPU 1512A (U14) с флеш (U13) и DDR3 (U18) – осциллографом и методом «прозвонки» по печатной плате:

- -линию сброса:
- -шину данных:
- -линию тактового генератора:

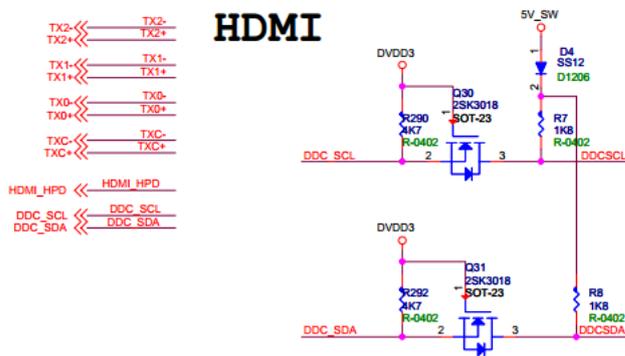
DATA Line ESD

Проблема: НЕТ ВИДЕОВОЙХОДА – HDMI, композитного видеосигнала или SCART, проверить:

- DIO2551BSC5 (U36)
- линии SCART выхода
- линии HDMI выхода

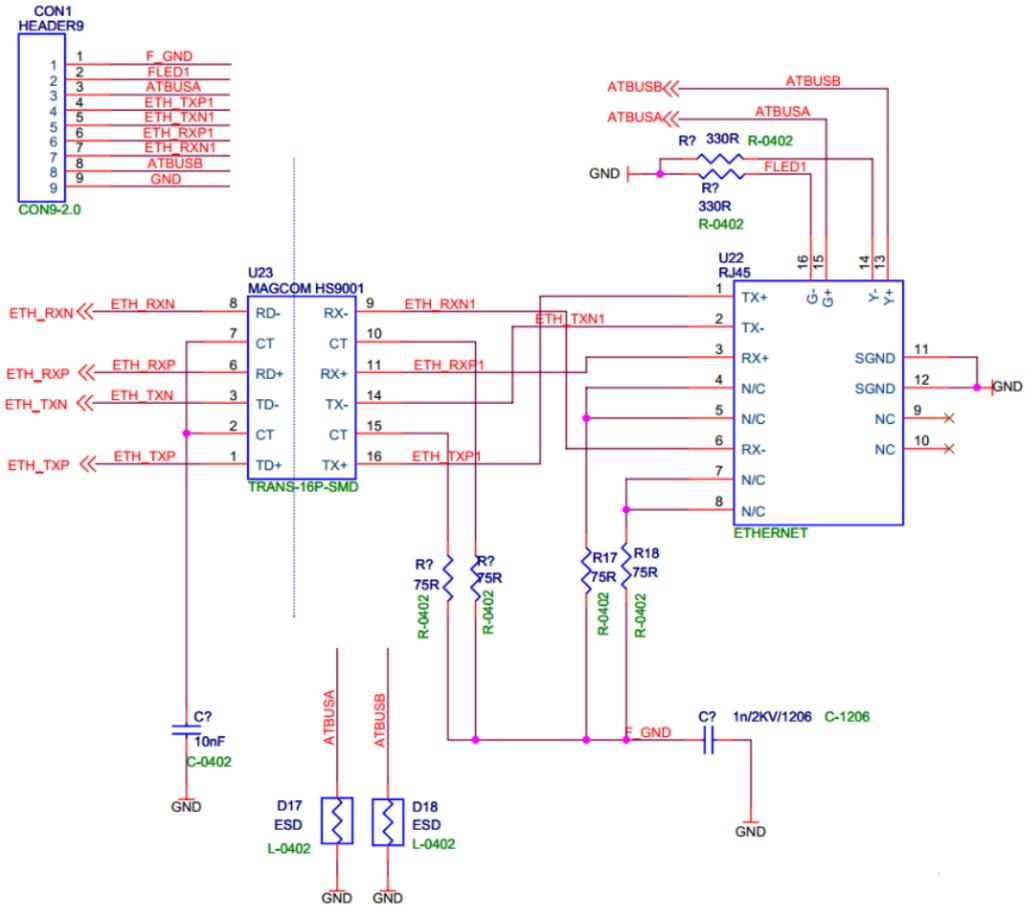
Проблема: НЕТ СЕТИ ETHERNET (LAN):

- проверить:

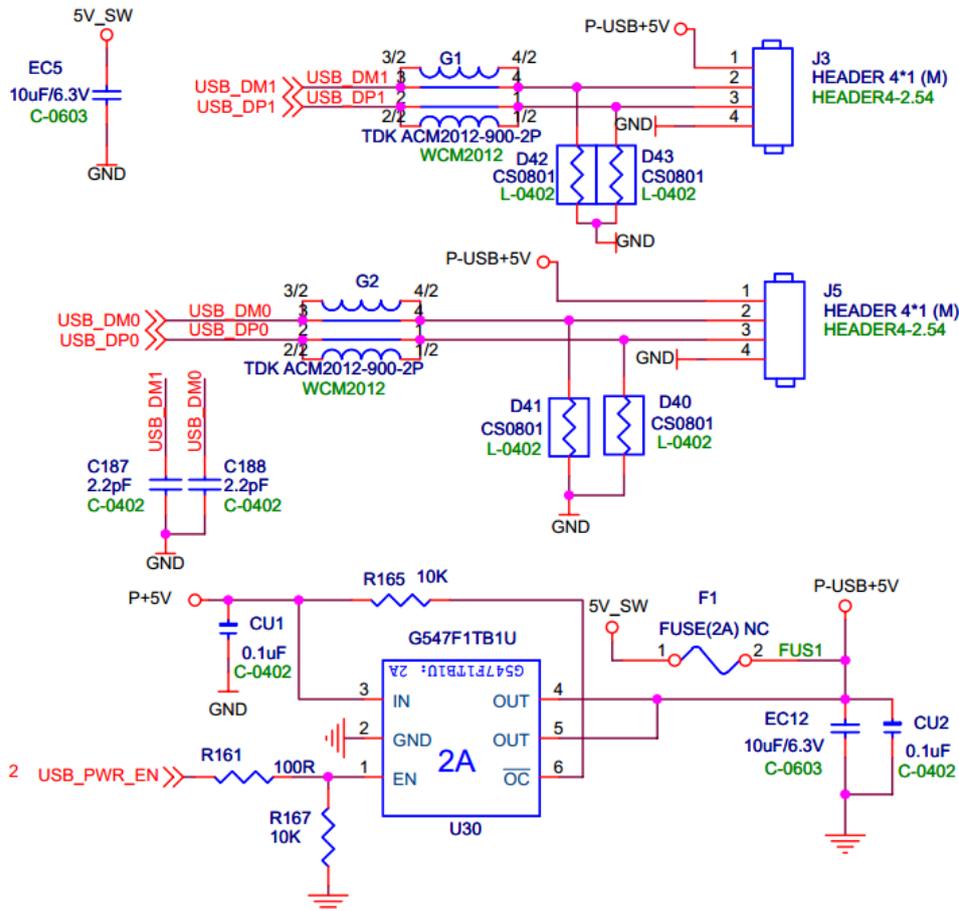
Dual USB

Проблема: USB порты:

- проверить:
